## **Deficiencias observadas en el faenado sanitario y aplicación ineficaz de las intervenciones en establecimientos de faenado de ternera**

El Servicio de Inocuidad e Inspección de los Alimentos (FSIS, por sus siglas en inglés) llevó a cabo una revisión de las Evaluaciones de inocuidad alimentaria (FSA, por sus siglas en inglés) y realizó visitas in situ para identificar problemáticas exclusivas de este tipo de faenado. Los resultados de la revisión indicaron que muchos establecimientos de faenado de ternera no implementaban procedimientos de faenado sanitario y control de procesos que resultaran suficientes para evitar la contaminación de las carcasas y la generación de condiciones insalubres.

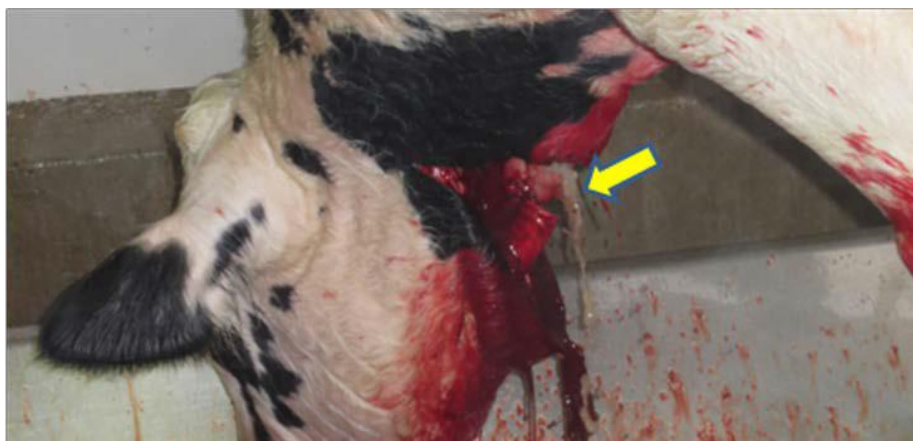
Fotografía 1: Corte de la tráquea (esófago) durante el degollamiento

En esta fotografía, podemos ver que el establecimiento emplea un corte de gran tamaño para desangrar el ternero y que, durante el desangrado, se derraman ingestas provenientes del esófago (flecha amarilla). El FSIS observó a los empleados cortar la tráquea (esófago) durante el degollamiento. Esta práctica hizo que las ingestas contaminaran la carcasa y la cabeza. El FSIS también observó a los empleados extraer la cabeza sin cerrar la tráquea. El FSIS recomienda que el establecimiento emplee el menor corte posible para lograr el desangrado y que no se corte la tráquea durante el degollamiento y el desangrado. El FSIS recomienda que los establecimientos cierren la tráquea luego de la colocación de varillas antes de la extracción de la cabeza.

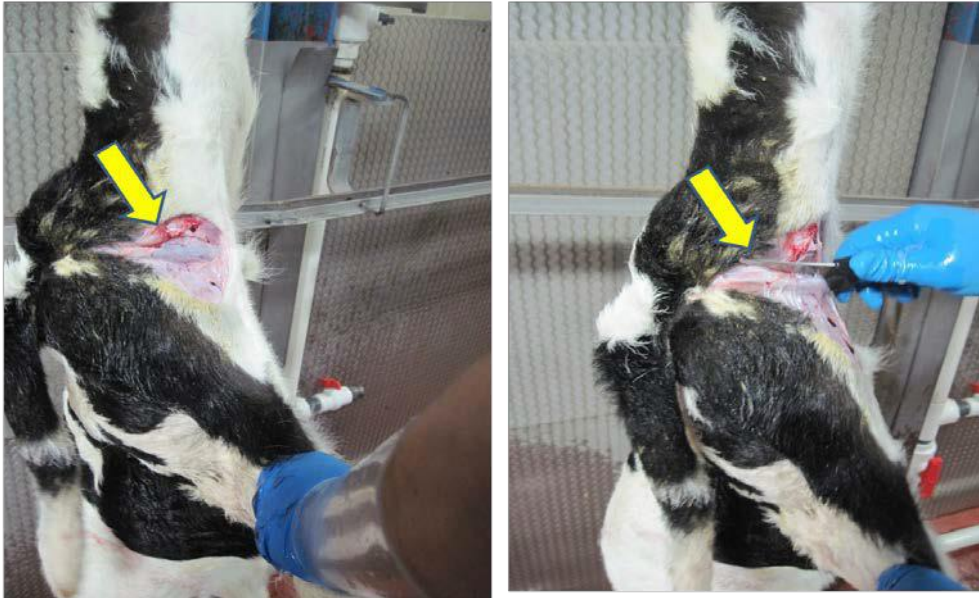
### Corte a través del hueso del anca

Las visitas in situ a los establecimientos de faenado de ternera y las revisiones de las FSA indicaron que los establecimientos cortaban el cuero y faenaban la carcasa sin desinfectar de forma adecuada los cuchillos, los guantes y el equipo para evitar que se generaran condiciones insalubres. Un ejemplo de ello sería cuando el empleado realiza un "corte sucio" (aquel realizado a través del cuero, indicado en la fotografía de la izquierda) y sigue cortando a través del hueso del anca (flecha amarilla) sin desinfectar el cuchillo luego de hacer el corte. Otro ejemplo de esto (que no se muestra en la fotografía) sería el caso en que un establecimiento de faenado de terneras procesa las carcasas de ternera con el cuero. La extracción correcta del cuero constituye un paso crítico al evitar la contaminación de la carcasa y la generación de condiciones insalubres. Durante la apertura del cuero (salvo por las incisiones originales para el degollamiento y el inicio las operaciones de desollamiento en la nuca y los jarretes), el FSIS recomienda que el empleado oriente la cuchilla hacia la dirección del pelo de la piel para evitar que la carne se contamine con el pelo del corte (no se ilustra). Luego de realizar el "corte sucio" y salir del cuero, el FSIS recomienda que el empleado desinfecte el cuchillo y los guantes antes de realizar otro corte (en este caso, un corte a través del hueso del anca, fotografía de la izquierda).

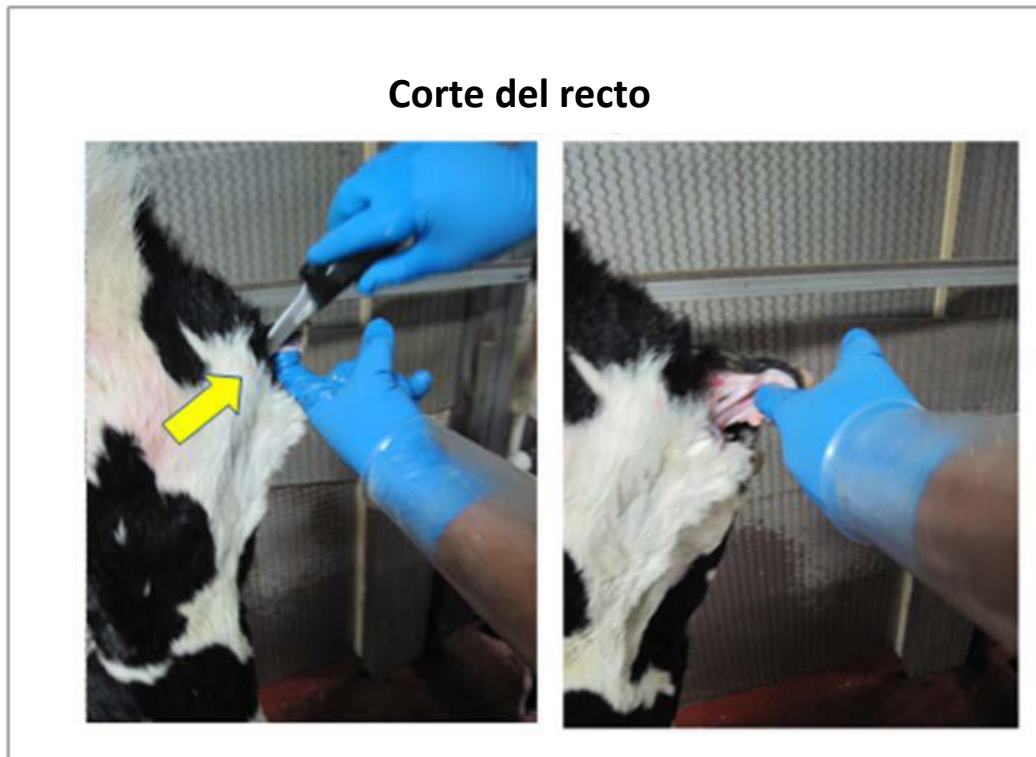
El concepto de desinfección luego del "corte sucio" también se puede observar en el corte del recto. El empleado efectúa el "corte sucio", en este caso, cortando alrededor del tejido que rodea el ano (señalada en la fotografía superior de la izquierda). Posteriormente, el empleado desinfecta el cuchillo y los guantes antes de seguir cortando el tejido expuesto (fotografía superior de la derecha). El FSIS recomienda que los establecimientos quiten el cuero antes de cortar hasta llegar a la carcasa. El atado y el embolsado del recto (no se ilustra) constituye también un paso importante para evitar la contaminación de la carcasa.

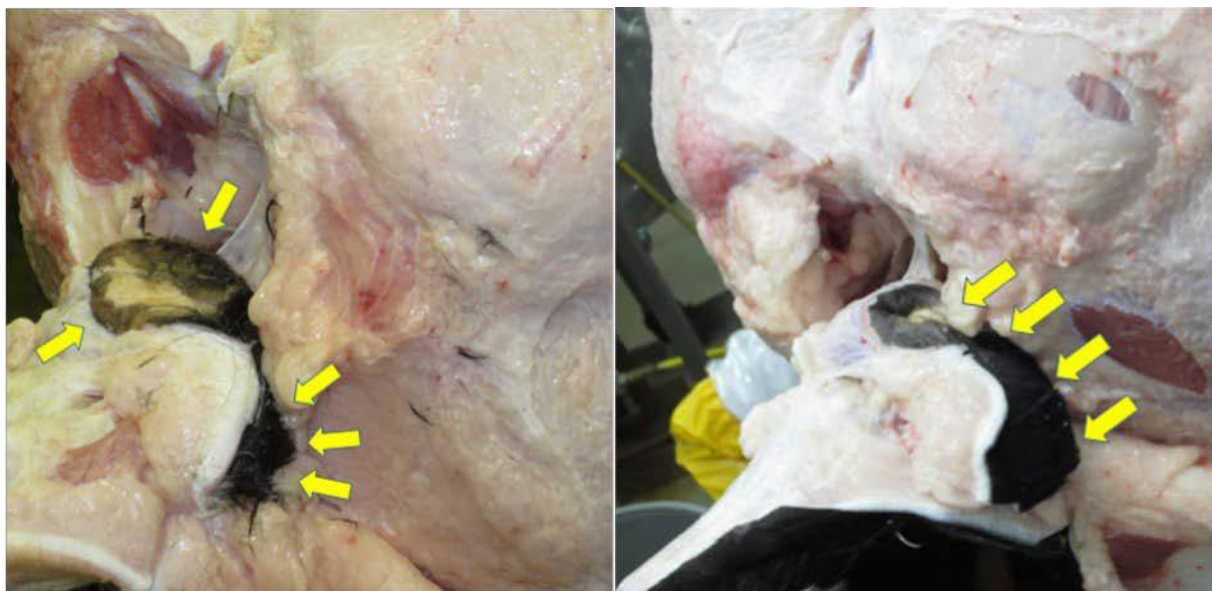
Estas fotografías muestran el impacto que tienen los establecimientos que no embolsan ni atan el recto. El recto contaminado entra en contacto con la carcasa expuesta (flechas amarillas). Cuando los establecimientos aplican agua caliente o intervenciones antimicrobianas a un recto expuesto, la contaminación se propaga aún más. El FSIS recomienda que los establecimientos aten y embolsen el recto de forma sanitaria.

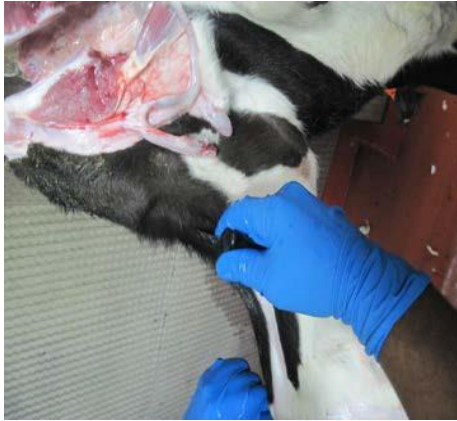
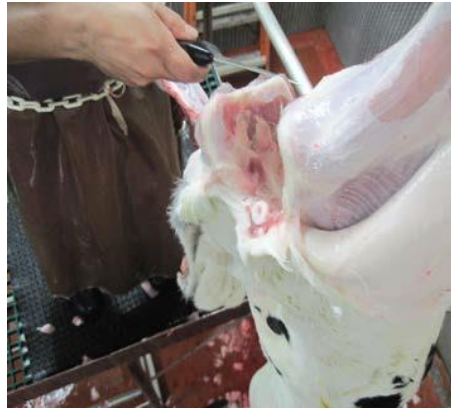
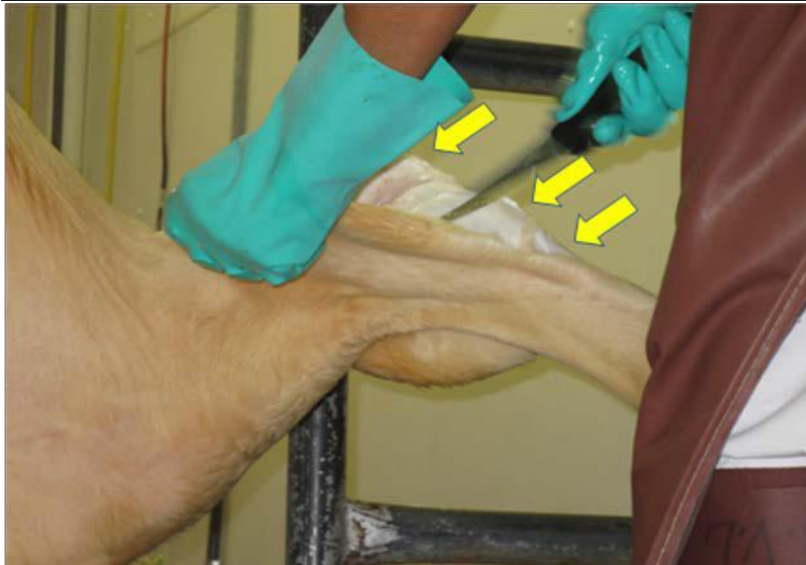
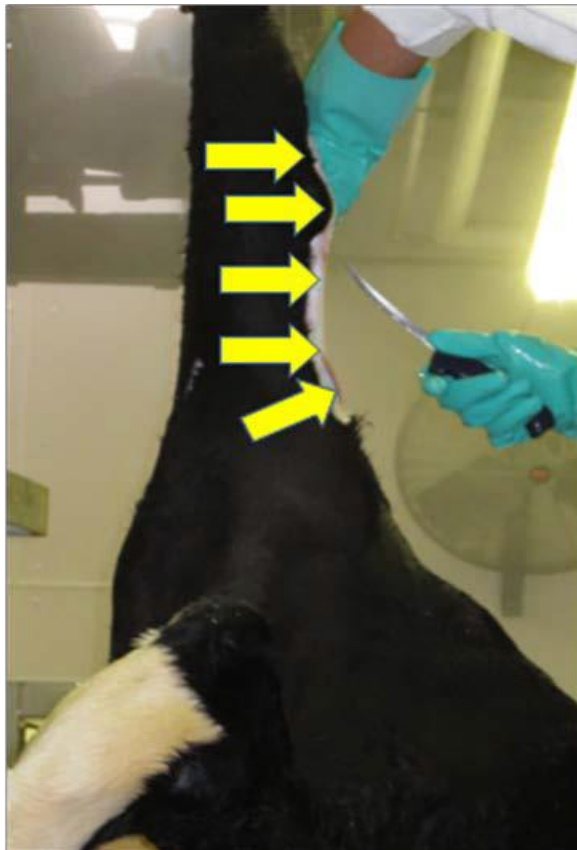
Estas fotografías muestran el proceso de "desollamiento de las patas", una parte del proceso de extracción del cuero durante la cual el personal del establecimiento retira el cuero de las extremidades posteriores. El personal del establecimiento puede introducir contaminación en las líneas de los patrones (por las líneas de las incisiones hasta el cuero, como muestran las flechas en las dos imágenes inferiores). Es importante que los establecimientos eviten la contaminación durante todo el proceso de faenado y la eliminen de inmediato cuando se produzca. El establecimiento puede hacerlo por medio de recortes con cuchillo o aspiración por vapor.

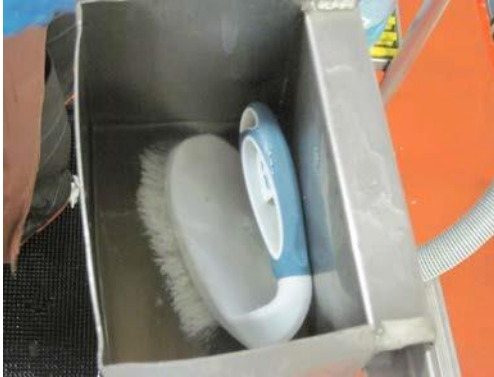
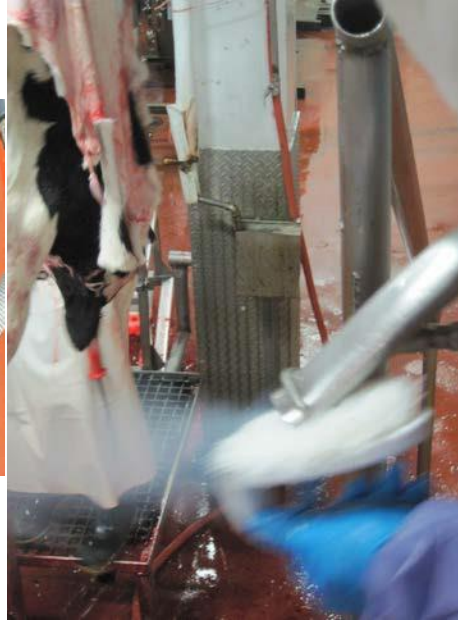
La aspiración por vapor constituye una intervención útil que pueden aplicar los establecimientos a lo largo de las líneas de los patrones, y para extraer la contaminación incidental. El FSIS observó (no se ilustra) a los empleados que aplicaban a las carcasas aspiradoras de vapor sumamente contaminadas. El propósito de estas fotografías consiste en recordar al IPP la importancia de limpiar y desinfectar el equipo tan a menudo como resulte necesario para evitar que se generen condiciones insalubres y la contaminación cruzada.

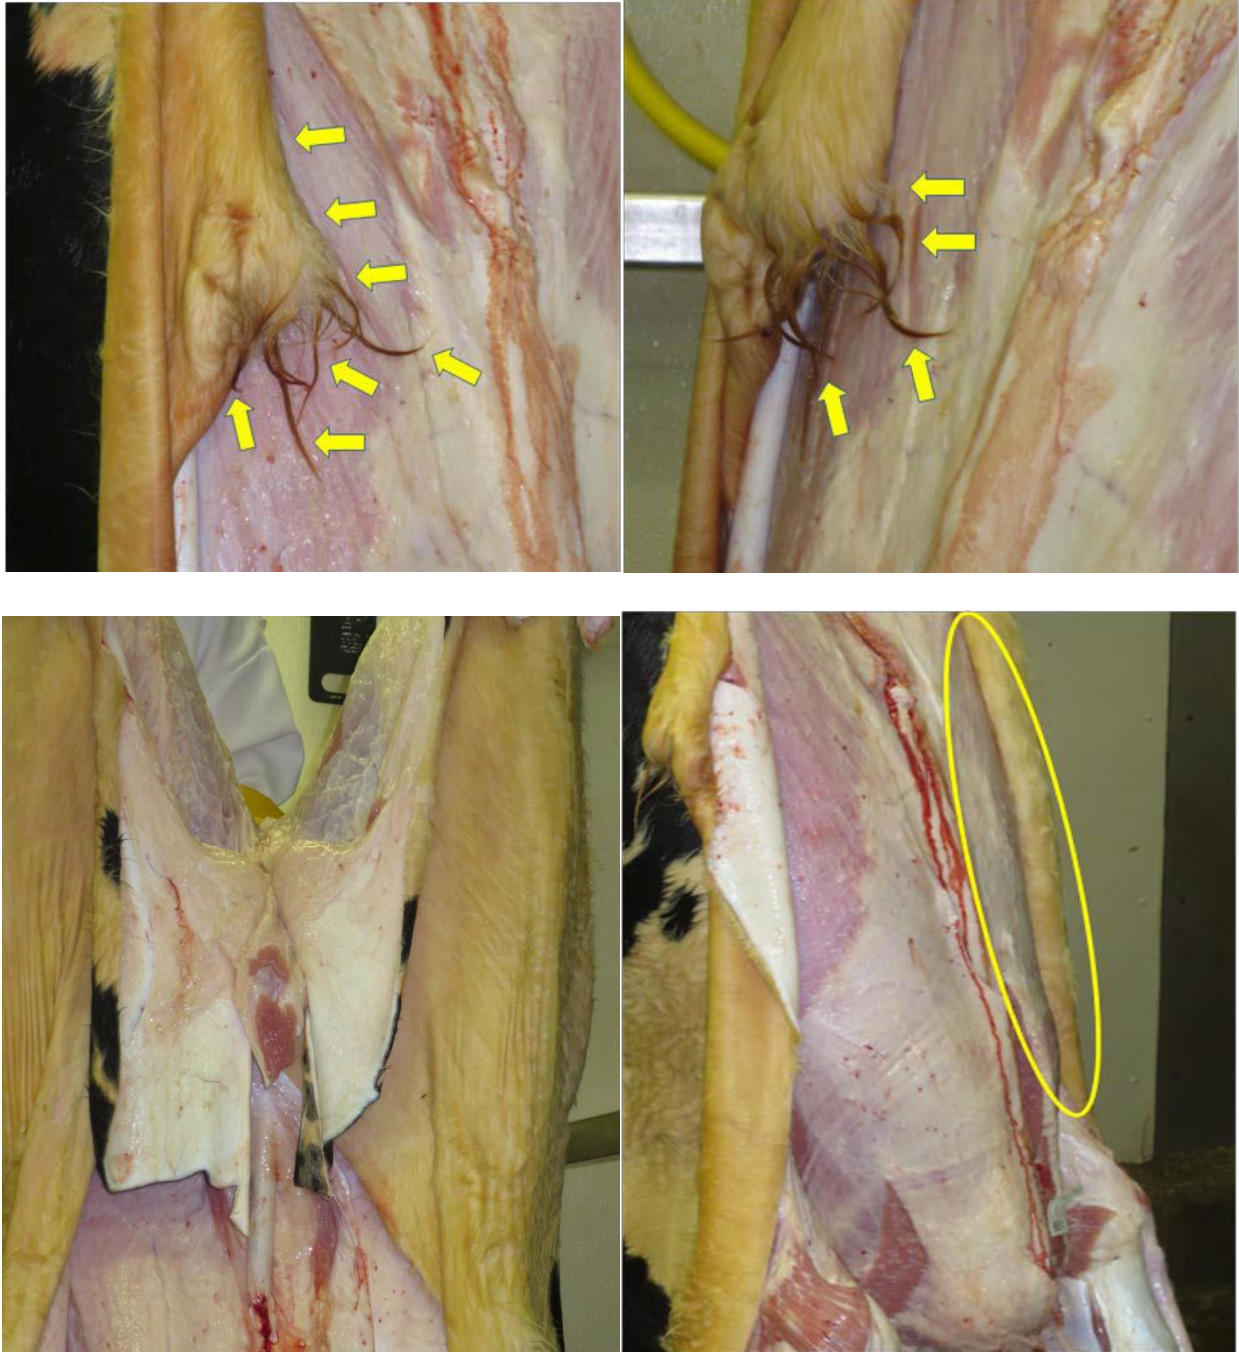
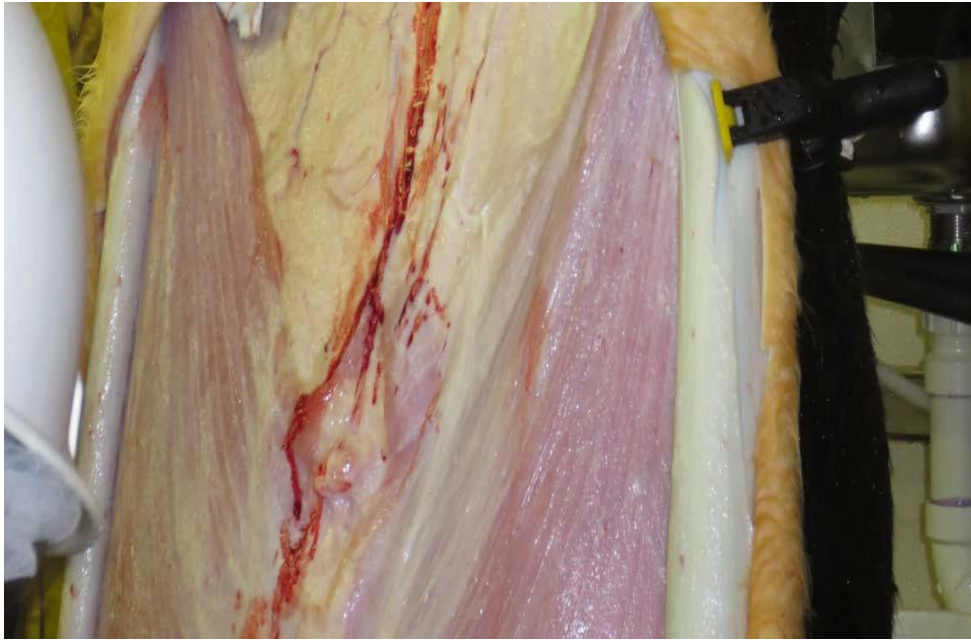
Estas fotografías muestran el momento en que el cuero y el pelo en contacto con la carcasa se extraen, lo cual puede llegar a hacer que el lado exterior sucio toque la carcasa. En la fotografía inferior de la izquierda, los colgajos del cuero de la pata tocan la carcasa. La fotografía inferior de la derecha muestra los colgajos de cuero enrollados hacia abajo después de la extracción del cuero (como se ve en el interior del óvalo amarillo) y en contacto con la carcasa. El FSIS recomienda que los establecimientos eviten que el cuero entre en contacto con la carcasa durante la extracción de este. La fotografía a continuación muestra el uso de abrazaderas para cuero como método para evitar que este toque la carcasa.

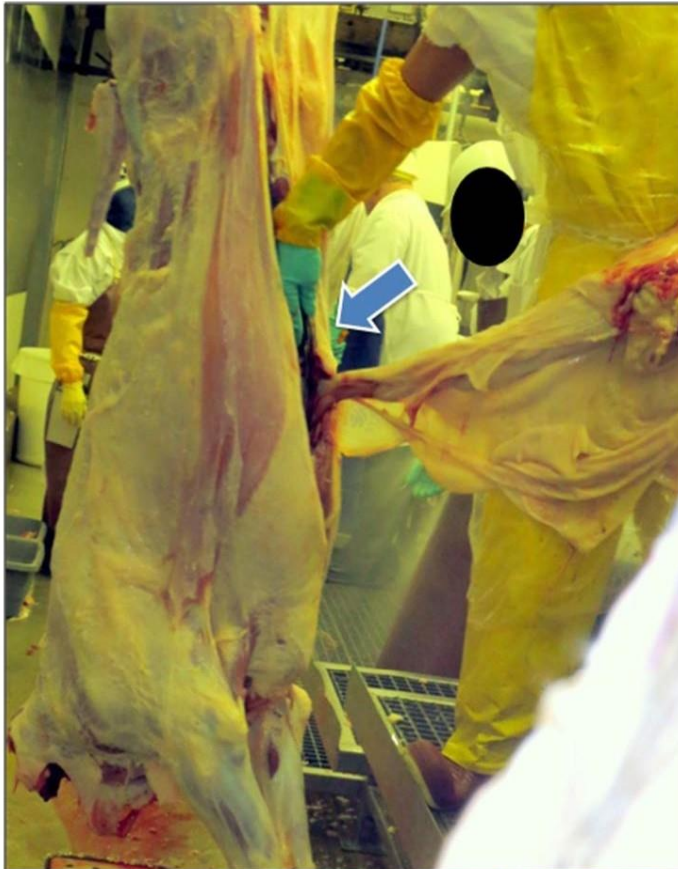
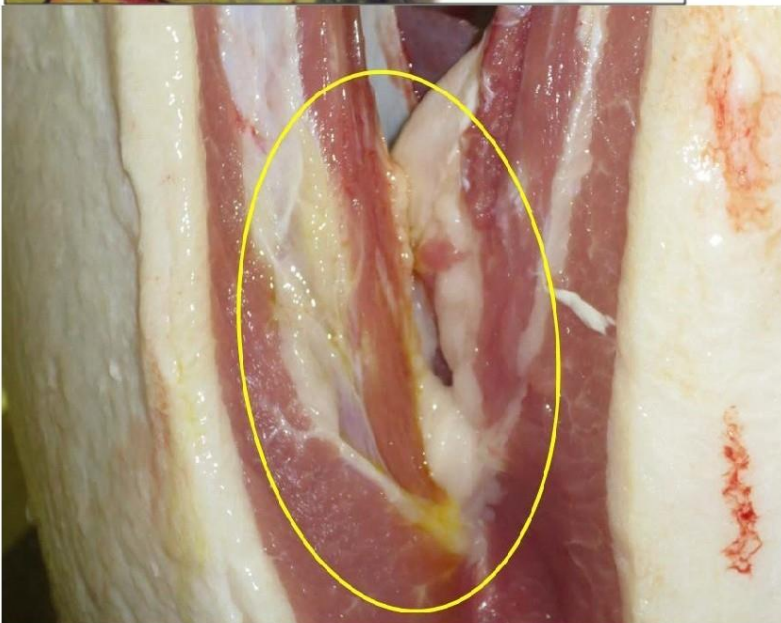
Estas fotografías muestran la perforación de la barriga y los intestinos por parte del establecimiento durante la evisceración (fotografía superior, donde indica la flecha azul), lo que hace que la carcasa se contamine con ingestas (fotografía inferior, dentro del óvalo amarillo). El FSIS recomienda que los establecimientos pongan en práctica los procedimientos de faenado sanitario adecuados durante la evisceración para evitar la perforación de la barriga y los intestinos.

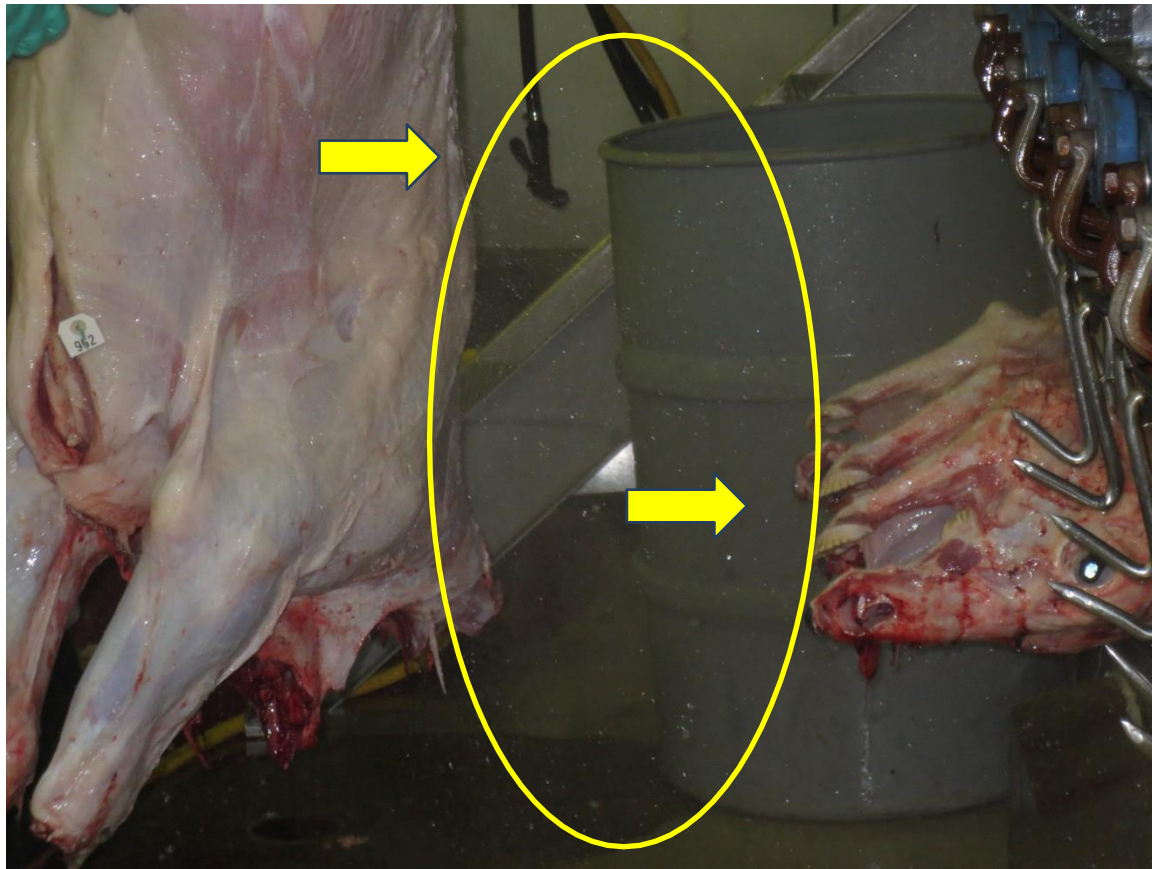
Esta fotografía muestra la contaminación cruzada de las cabezas a partir de una pulverización que se aplicó a la carcasa (agua pulverizada sobre la carcasa en la dirección que muestran las flechas; la pulverización de agua se observa dentro del óvalo amarillo). El establecimiento no logró tomar medidas (por ejemplo, una distancia adecuada o protecciones) para evitar la contaminación cruzada de las cabezas adyacentes. La contaminación cruzada (no ilustrada) también puede producirse mientras los empleados pulverizan el equipo, los pisos y demás superficies si el establecimiento no adopta las precauciones adecuadas para evitar que la pulverización excesiva toque las carcasas. Además, es importante que las carcasas no tengan contaminación visible antes de ingresar en los gabinetes de lavado o de que se les aplique agua o pulverizaciones antimicrobianas. De lo contrario, la intervención podría propagar aún más la contaminación.

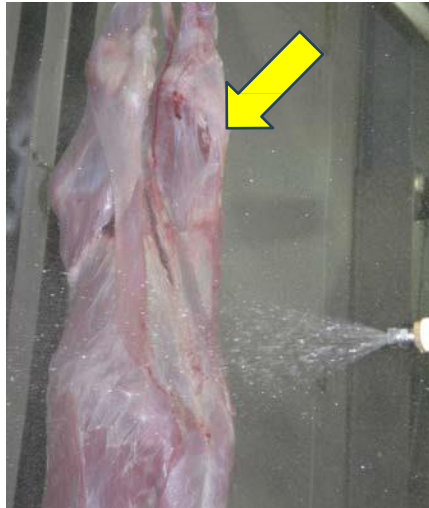
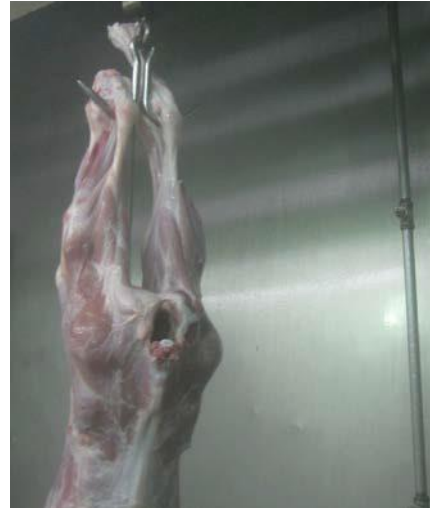
Estas fotografías muestran la práctica de suspender la carcasa desde un único gancho, lo cual evita que las intervenciones antimicrobianas y con agua caliente logren cubrir la carcasa/el producto. La cobertura de la carcasa (que garantiza que toda la superficie de la carcasa reciba tratamiento) es necesaria para que la intervención funcione con eficacia y según lo previsto. En el Aviso 17-12 del FSIS, Verificación de cobertura de la carcasa o del producto con la intervención antimicrobiana en los establecimientos de faenado de terneras y elaboración de carnes de res, se incluye información adicional. El IPP verifica que los establecimientos implementen las intervenciones con eficacia (es decir, de acuerdo con el respaldo científico del establecimiento) durante el componente de observación de la tarea de verificación del Análisis de Peligros y de Puntos Críticos de Control (HACCP, por sus siglas en inglés) que corresponda.

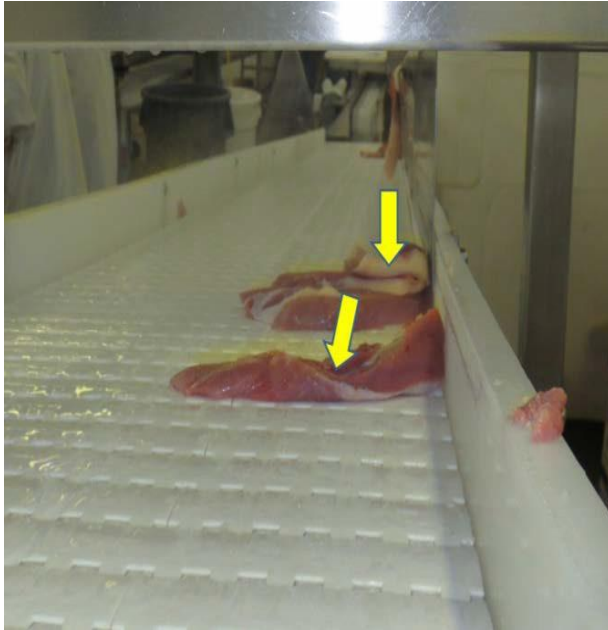
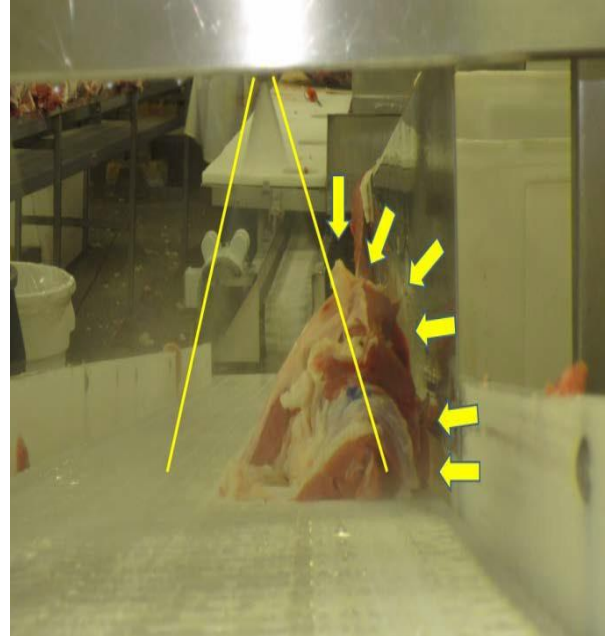
Estas fotografías muestran la incapacidad por parte del establecimiento de implementar de forma eficaz la pulverización de la intervención antimicrobiana. La intervención no logró la cobertura total del producto. La cobertura del producto es esencial para que la intervención sea eficaz. Ambas imágenes muestran que el establecimiento solo aplica la intervención en el lado superior del recorte. Estas imágenes también muestran que el producto está plegado sobre sí mismo en la parte superior, de modo que no todas las superficies recibieron la intervención (en la imagen de la izquierda, cada pieza tiene un único pliegue y, en la de la derecha, el recorte está en posición vertical). La imagen de la derecha muestra claramente que el arco de las boquillas de pulverización (dentro de cada línea amarilla) no es suficiente para alcanzar el producto en los laterales de la cinta transportadora (flechas amarillas).

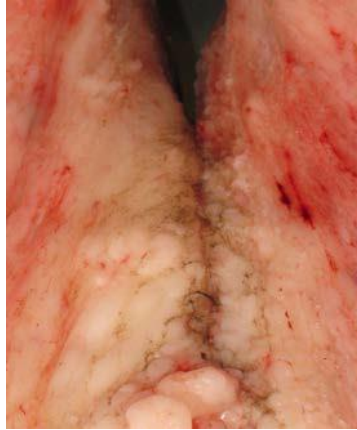
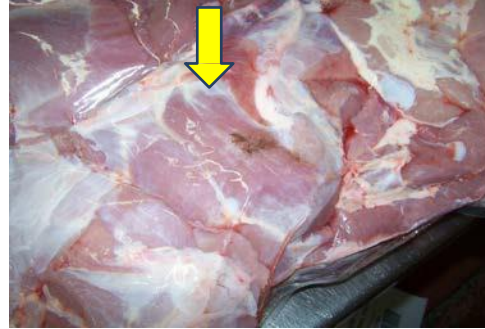
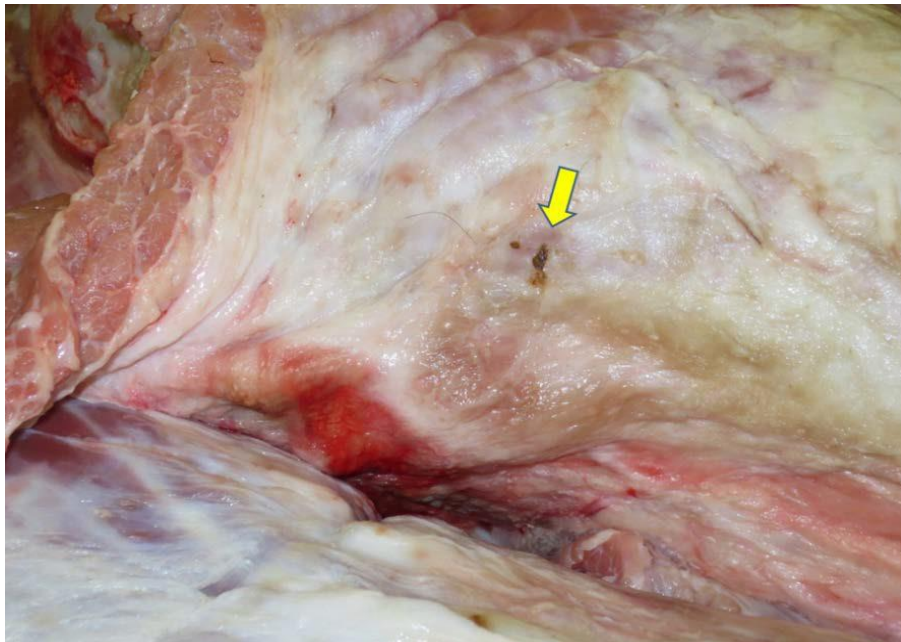
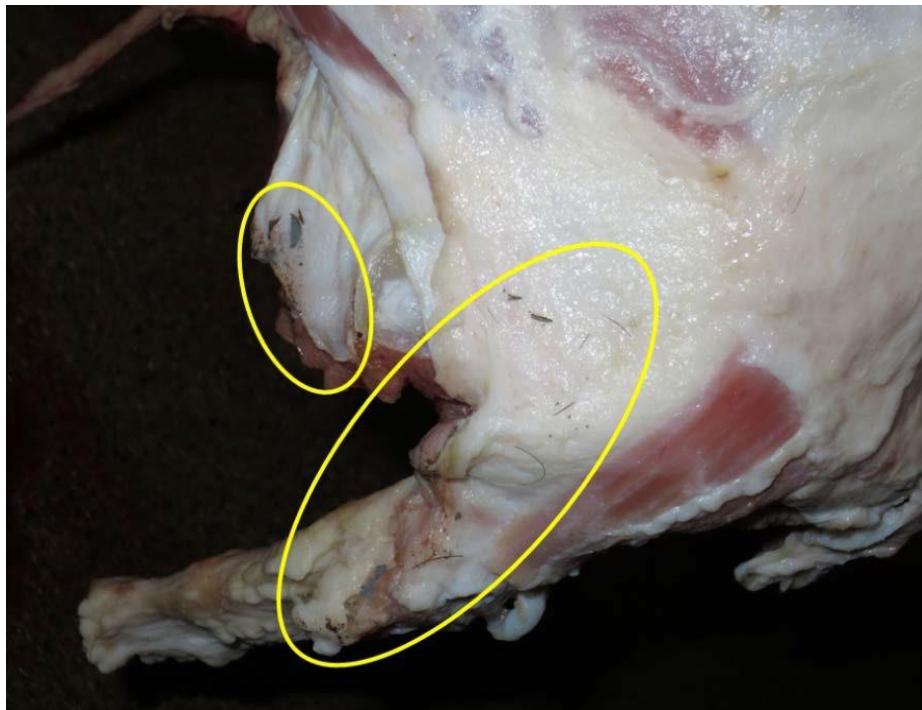
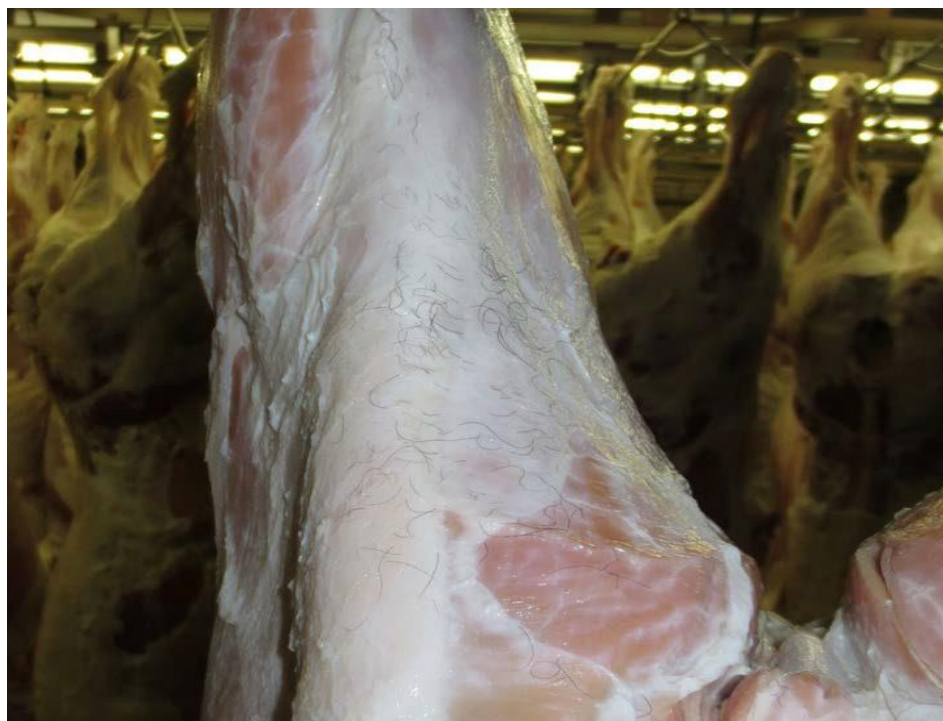
En estas fotografías, vemos contaminación en el área del recto (fotografía superior de la izquierda), en las patas deshuesadas de la ternera (foto superior de la derecha debajo de la flecha), áreas del tórax y el jarrete (fotografías centrales debajo de la flecha y dentro de los óvalos) y a lo largo del muslo (fotografía inferior). Esta contaminación fue el resultado de la falta de implementación de procedimientos de faenado sanitario por parte del establecimiento para evitar que se generaran condiciones insalubres y se contaminaran las carcasas, así como también de la falta de una implementación eficaz de intervenciones antimicrobianas. Los resultados positivos de *Escherichia coli* productor de la toxina *shiga* (STEC, por sus siglas en inglés) constituyen un reflejo de los controles de faenado del establecimiento y aportan evidencia de que el establecimiento no implementa con eficacia sus controles de faenado para elaborar productos seguros y no adulterados.
